Befaringsnotat Moselva/Svenåa – Jevnaker kommune

Avsender: Vannområde Randsfjorden

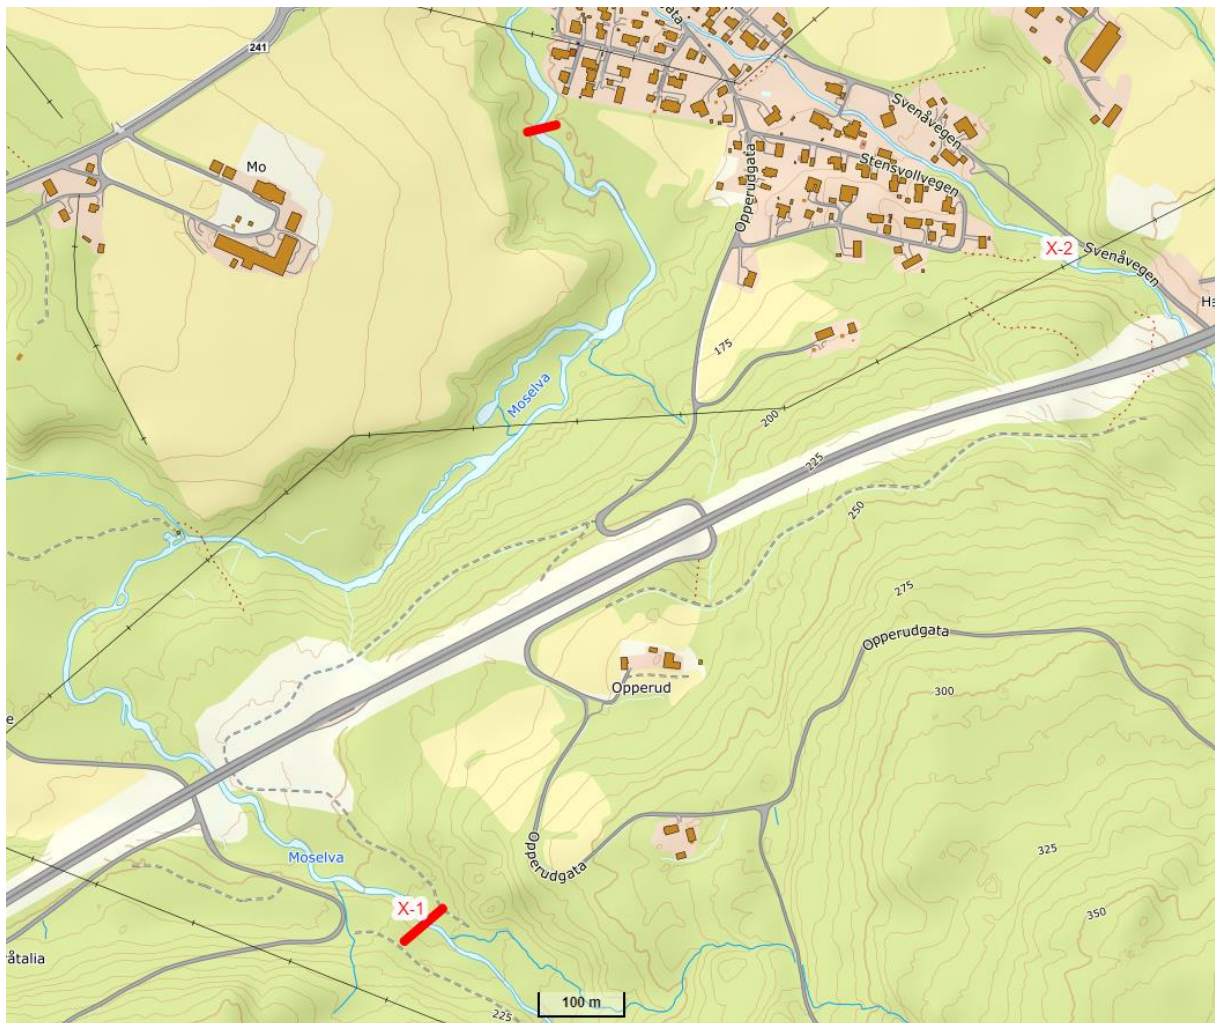
Figur 1. Befaringsnotat strekning er markert med røde tverrstreker i Moselva. I Svenåa ble kun sedimentasjonsdammen befaringsnotatet. Vandringshinder/-barriere er markert med x-1 (Moselva) og x-2 (Svenåa).

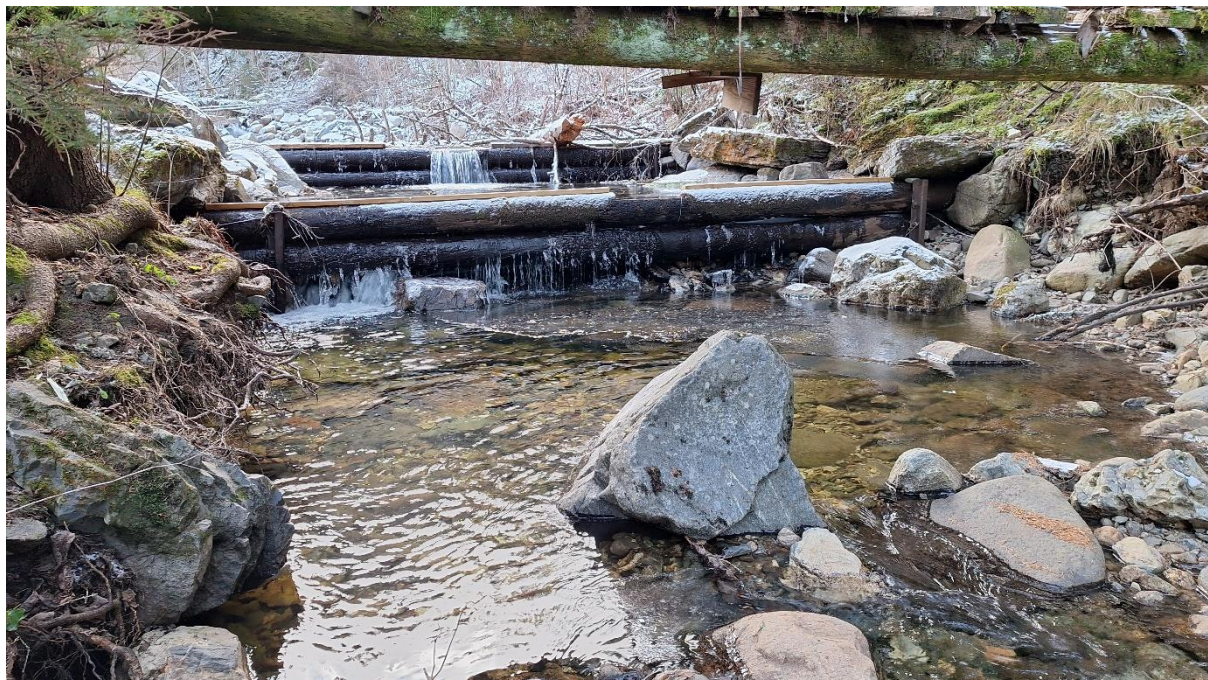
I Svenåa utgjør sedimentasjonsdammen nedstrøms motorvegen et vandringshinder for fisk (fig. 2).

Figur 2. Sedimentasjonsdam i Svenåa utgjør et vandringshinder for blant annet fisk. På de fleste vannføringer er dette en fullstendig vandringsbarriere (altså at den er helt upasserbar).

Det antas at dammen har en samfunnsmessig funksjon og at den skal bevares. Enkle tiltak i form av dypere kulper nedstrøms tersklene, samt noe heving av vann-nivået i kulpene (for eksempel ved trinnvis oppbygging nedstrøms) ville forbedret vandringsmuligheten for fisk og øvrige vannlevende organismer betydelig. Fra tidligere kartlegginger er det ikke påvist vandringsbarrierer nedstrøms denne dammen.

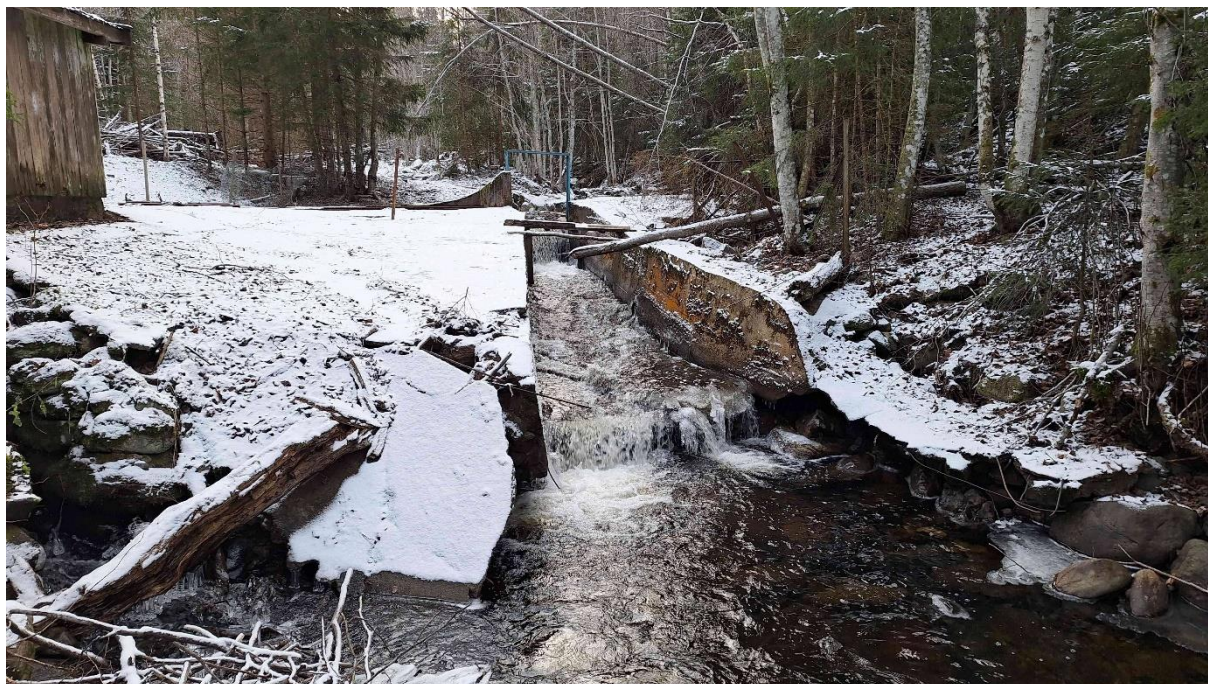
Figur 3. Sannsynlig vandringsbarriere i Moselva. Øverst i renna er det et sprang på ca 1 meter, bygd opp av impregnerte bord satt på tvers i metallramme.

Dersom denne konstruksjonen ikke lenger har en funksjon, burde den saneres. I påvente av det burde de impregnerte bordene som utgjør selve fallet fjernes. Dersom anlegget har sesongmessig funksjon, burde vannet kunne renne fritt i de periodene der anlegget ikke benyttes.

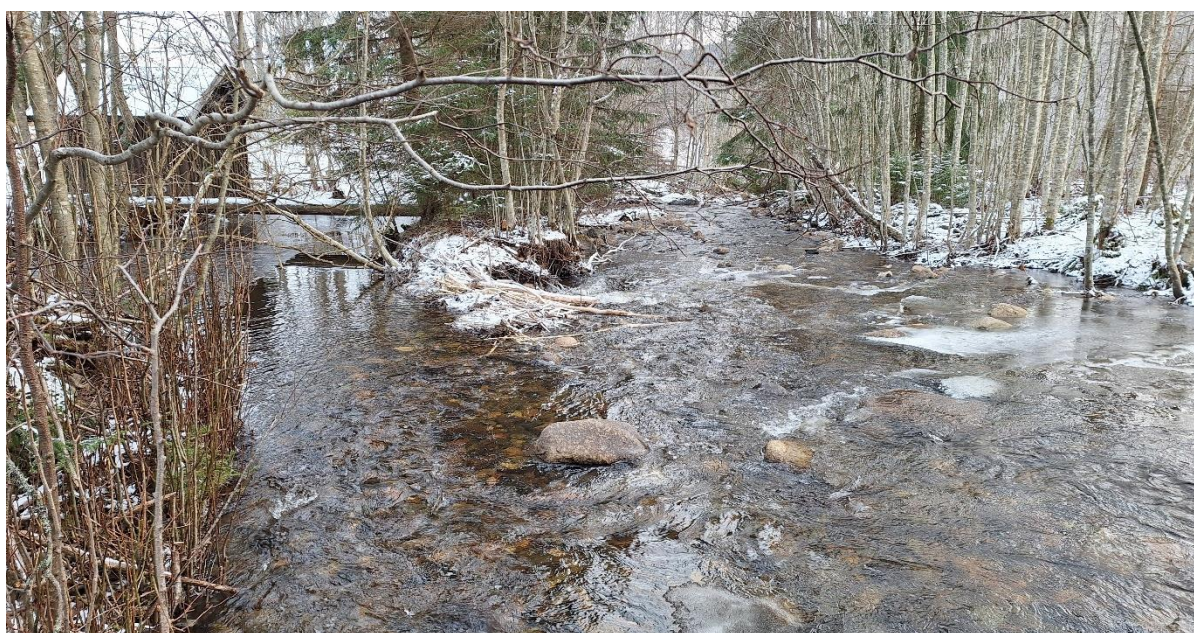
Figur 4. Vanninntak fra Moselva, samt spor etter beveraktivitet.

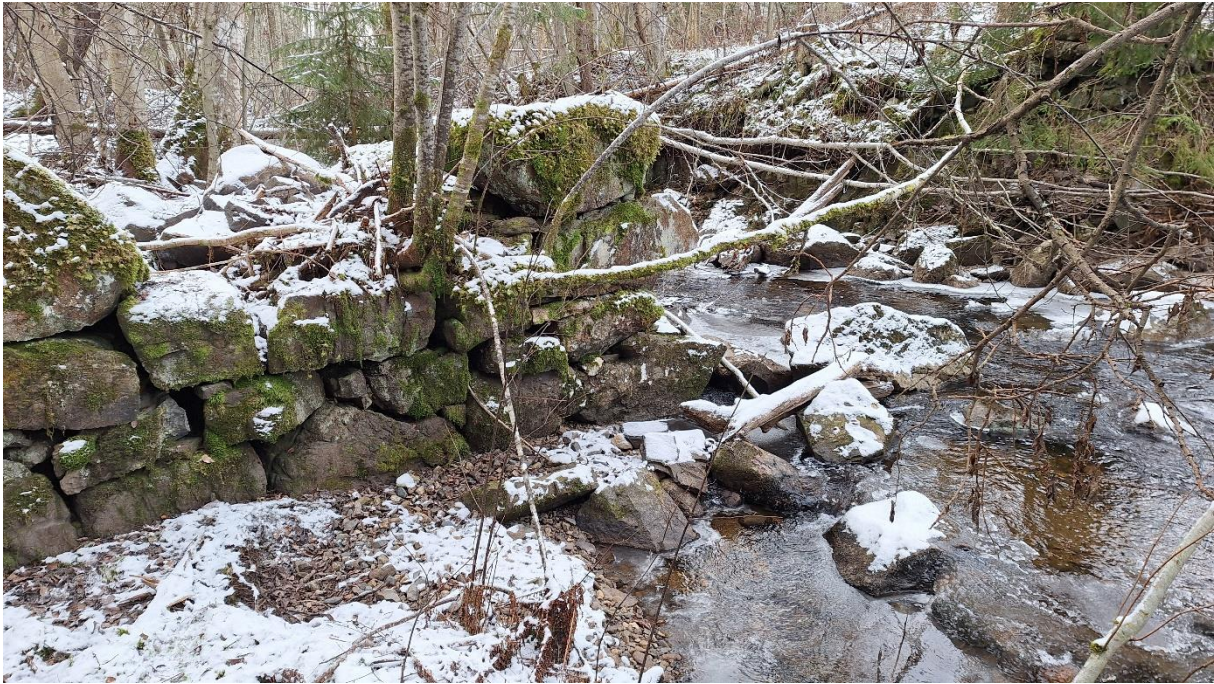
Figur 5. Eldre steinkonstruksjon ut mot elva.

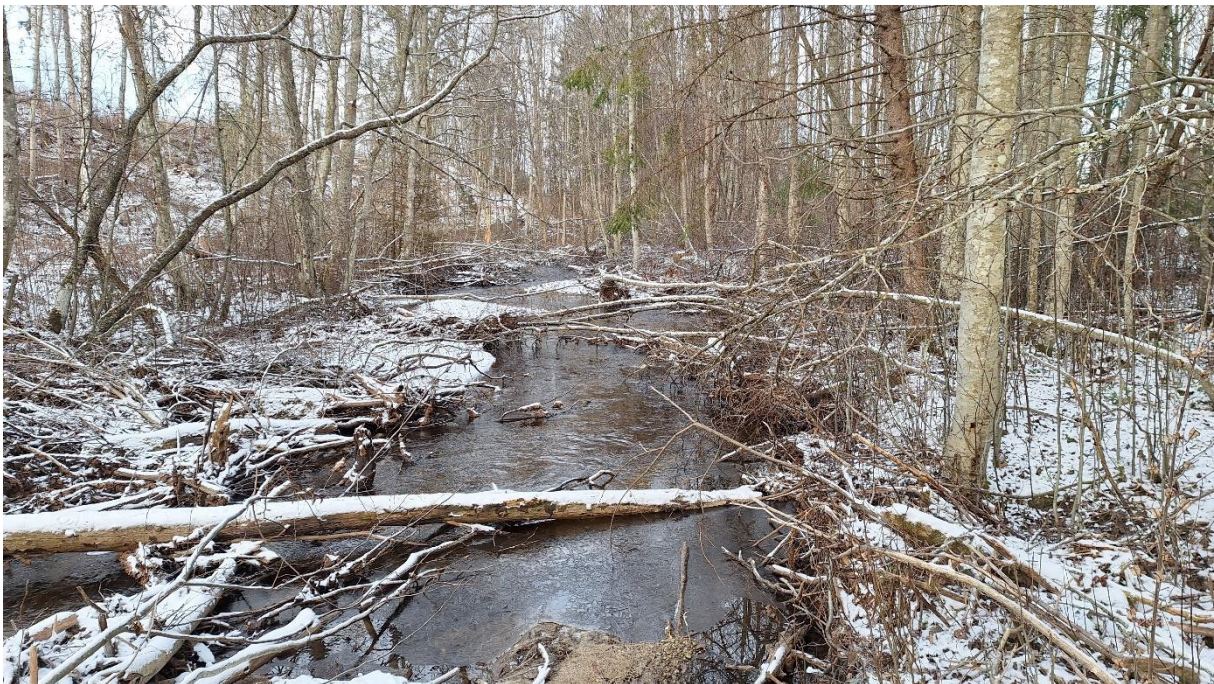
Kantsonen er rik, og elva er forsynt med mye både død og levende ved. Dette medfører noe oppstuvning i noen områder, samt at elva har tatt noen nye løp, men dette er en naturlig elveutvikling som er ønsket i områder hvor elva har mulighet til det (fig. 6).

Figur 6. Naturlig elveutvikling med variert strømningsmønster, forskjellige substrat og mye død og levende ved i vassdraget.

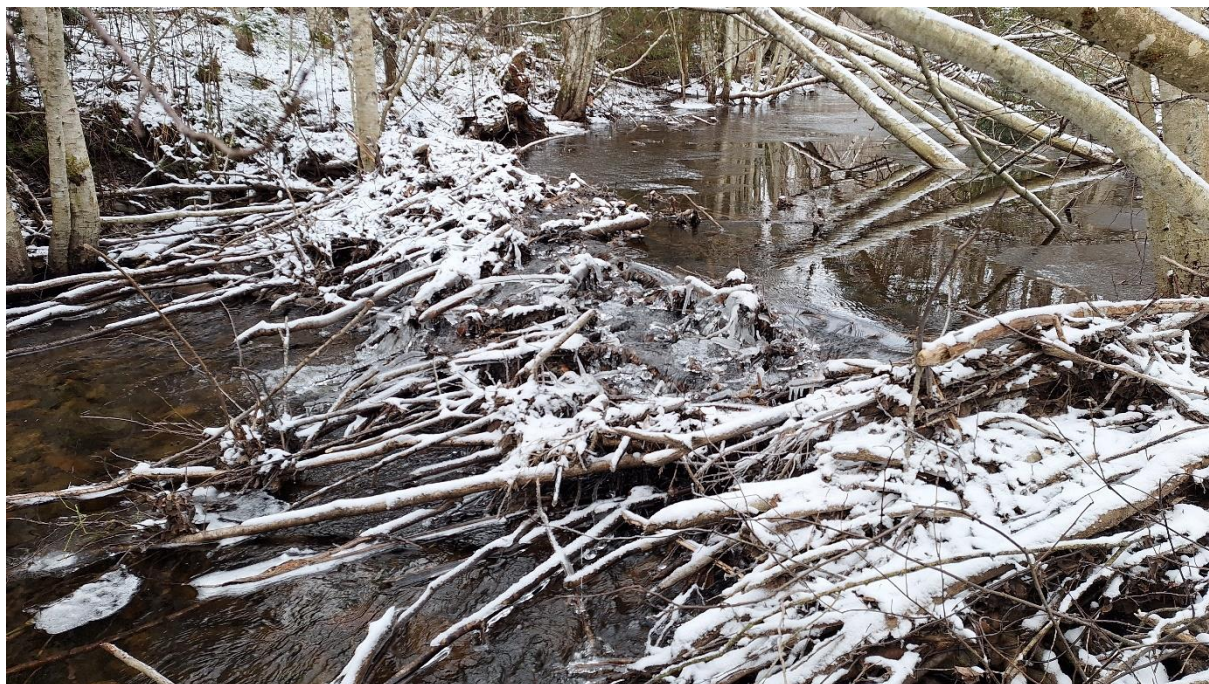
Det var ferske spor fra beveraktivitet i områder, noe som også kan bidra med noe oppdemming. Dette kan medføre problemer for fiskevandring osv, men det er også påvist at fisk i stor grad klarer å passere gjennom/forbi oppstuede kvistterskler og beverdemninger. I Moselva ser det ikke ut til at oppstuvninger og beveraktivitet medfører betydelige hindringer for fiskevandring (fig. 7).

Figur 7. Oppstuvning i Moselva. Denne kvistterskelen skyldes sannsynligvis delvis beveraktivitet. Slike dammer er ofte passerbare for fisk.

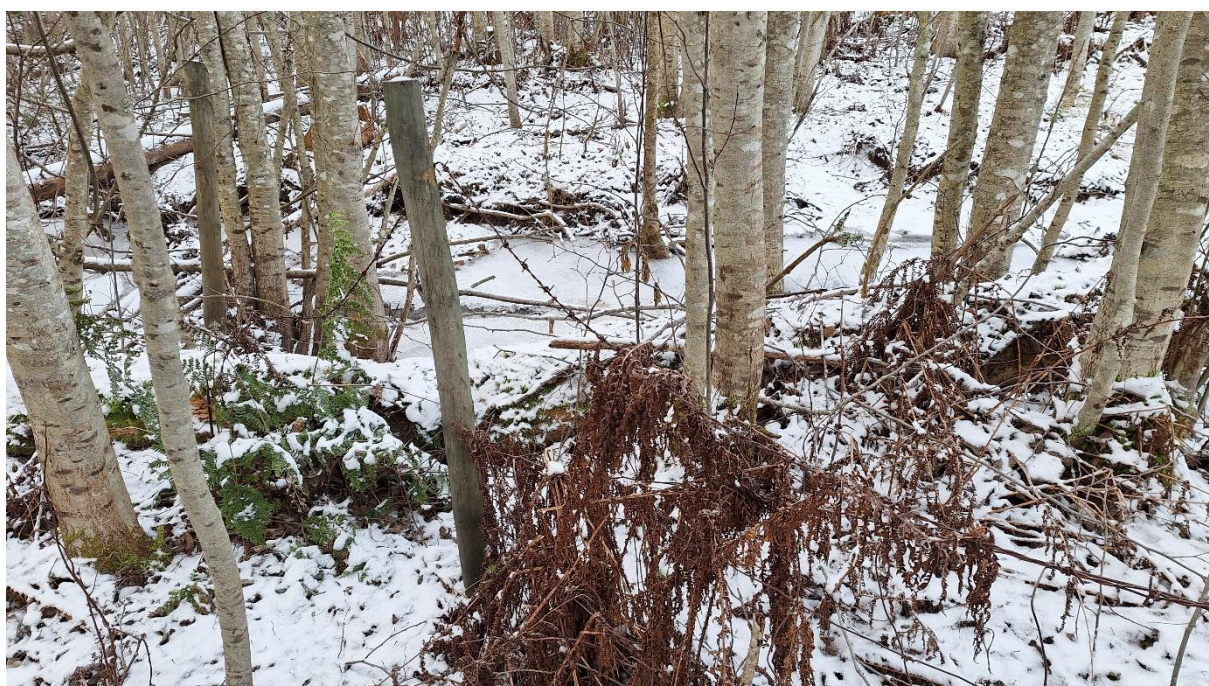
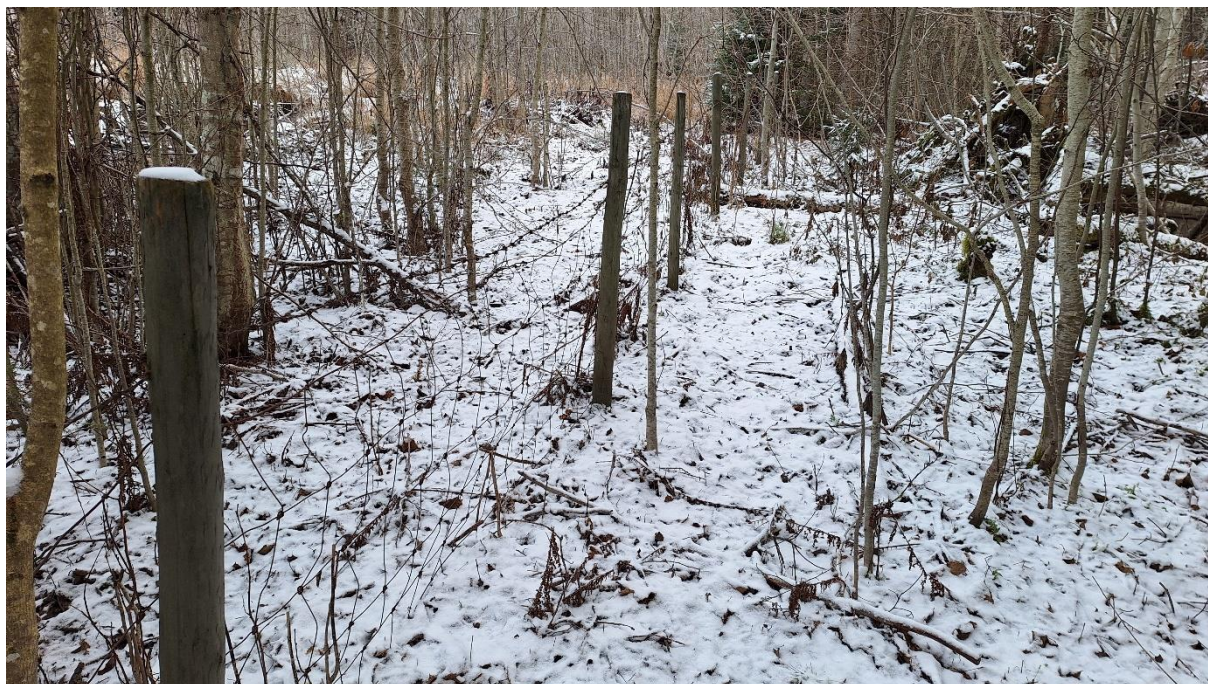
Det er mange gamle og nye gjerder, i stor grad ødelagte, som står ved og i elva. Flere av disse ligger nede på lengre strekninger og noen har piggråd (fig.8).

Figur 8. To eksempler på gjerder langs elva. Noen har piggråd, mens mange ikke har det. Felles for de fleste er at de delvis ligger nede over korte eller lengre strekninger.

Landbrukskontoret for Hadeland og Nittedal: Vurdere oppfølging av betydelige mengder med ødelagte gjerder.
